Een bijzonder wrak bij Terschelling

# KOPER naar de KELDER

2019 was nog maar één dag oud toen de waddenstranden vol troep spoelden. Een van de grootste containerschepen ter wereld was een deel van zijn lading verloren. Bij het opruimen haalde een berger opeens oud scheepshout en koperen platen uit de vaargeul. Dat schip moet al in de zestiende eeuw naar de kelder zijn gegaan. Wat is daar nu meer over bekend? THIJS COENEN, JOHAN OPDEBEECK & HEIDI VINK

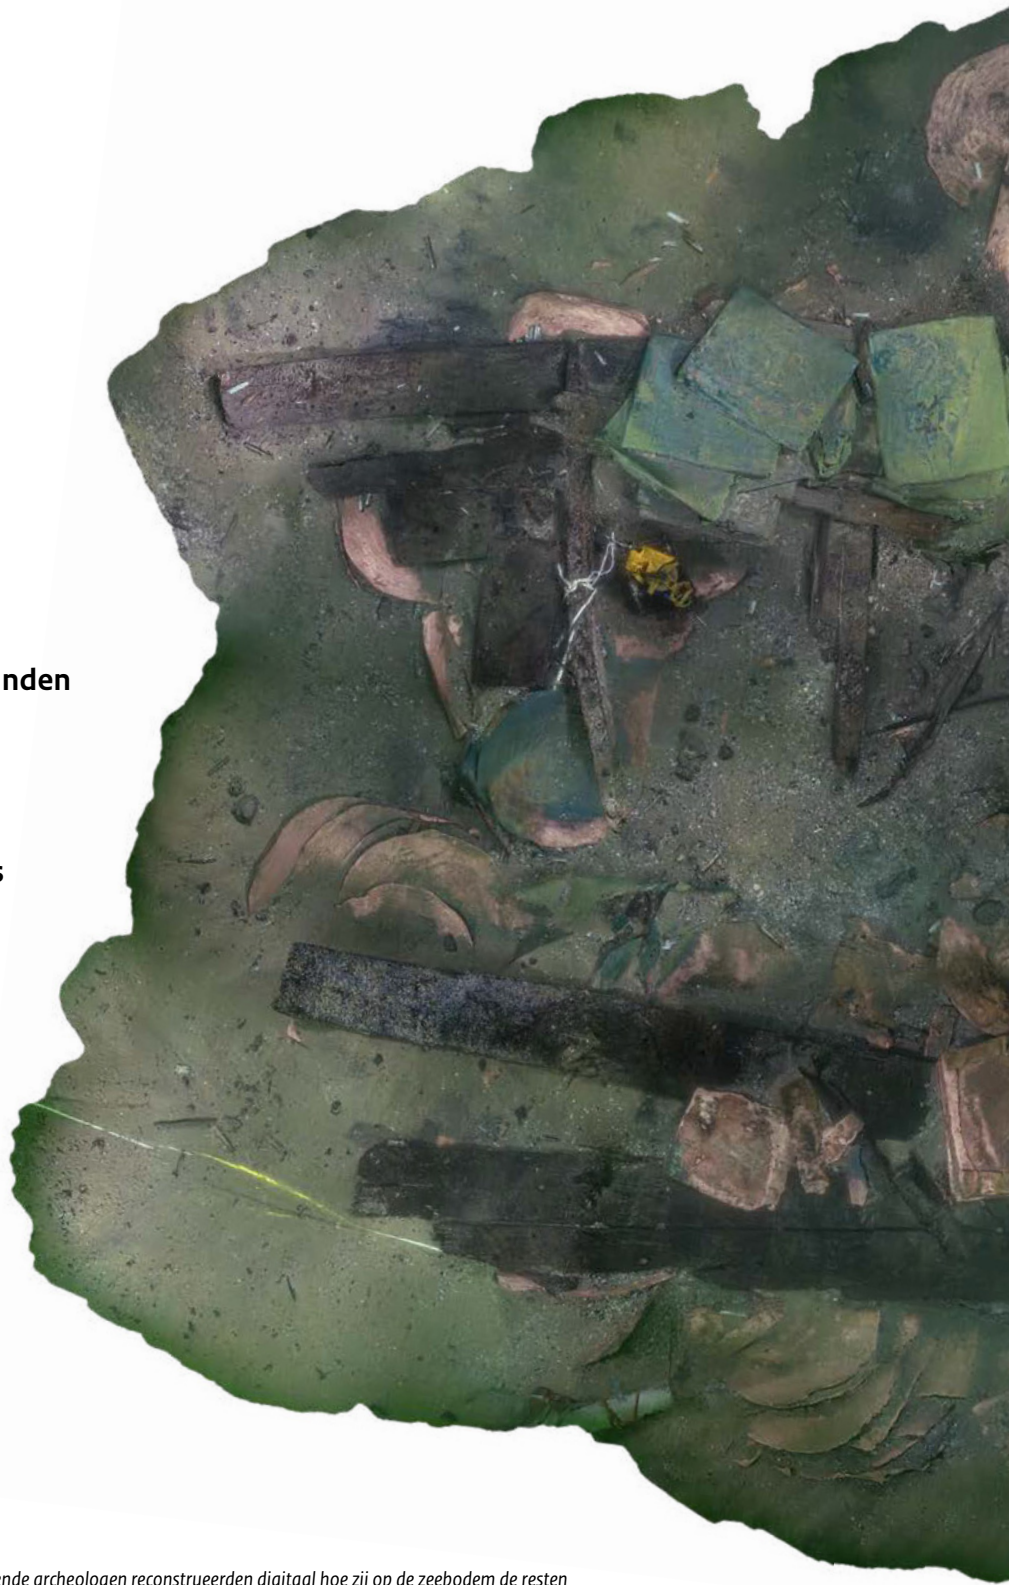
*De duikende archeologen reconstrueerden digitaal hoe zij op de zeebodem de resten van het houten schip aantreffen, dat geladen was met koperen platen*

modellen van de vindplaats. Hiermee konden zij goed vastleggen hoe de onderdelen van het wrak en de lading verspreid lagen en hoe de voortgang van de werkzaamheden verliep. Hoewel het detailniveau van deze modellen ontzettend hoog is, zijn niet alle finesses van de houten constructiedelen er even goed zichtbaar in.

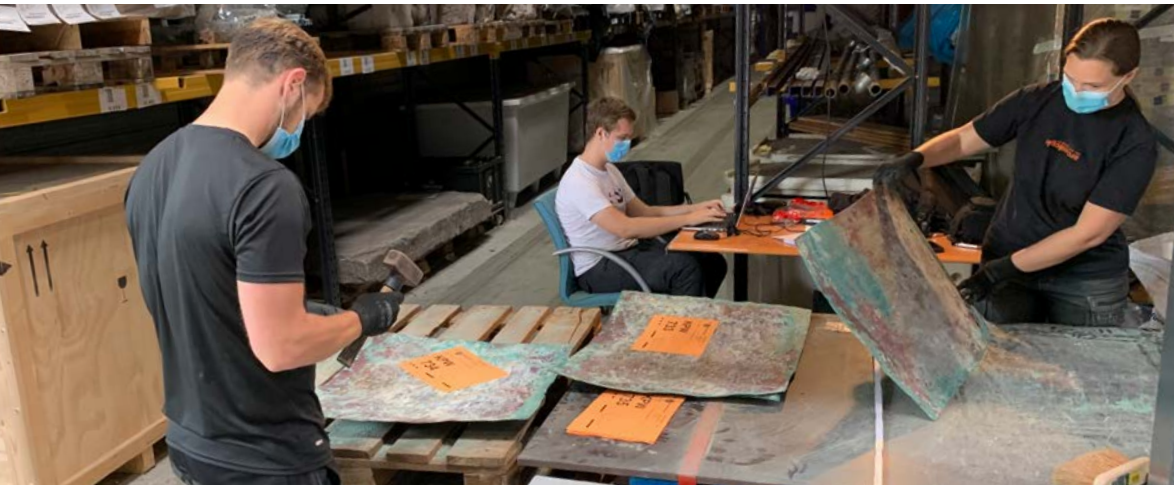
Het bedrijf ADC documenteert de 850 losse koperen platen en de elf pakketten

moedelijk tot de lading behoorden, en ook andere voorwerpen, zoals gespen, bouten en delen van een takel. Pas nadat ze voldoende zijn geconserveerd kunnen specialisten deze vondsten onderzoeken. Er zijn ongeveer 850 ronde en rechthoekige koperen platen en elf intacte pakketten met rechthoekige platen geborgen. Momenteel documenteert het archeologische bedrijf ADC ze. Daarbij wordt elke plaat opgemeten en onderzocht op markeringen en stempels. Vanwege het formaat en het gewicht is dit nog een hele uitdaging.

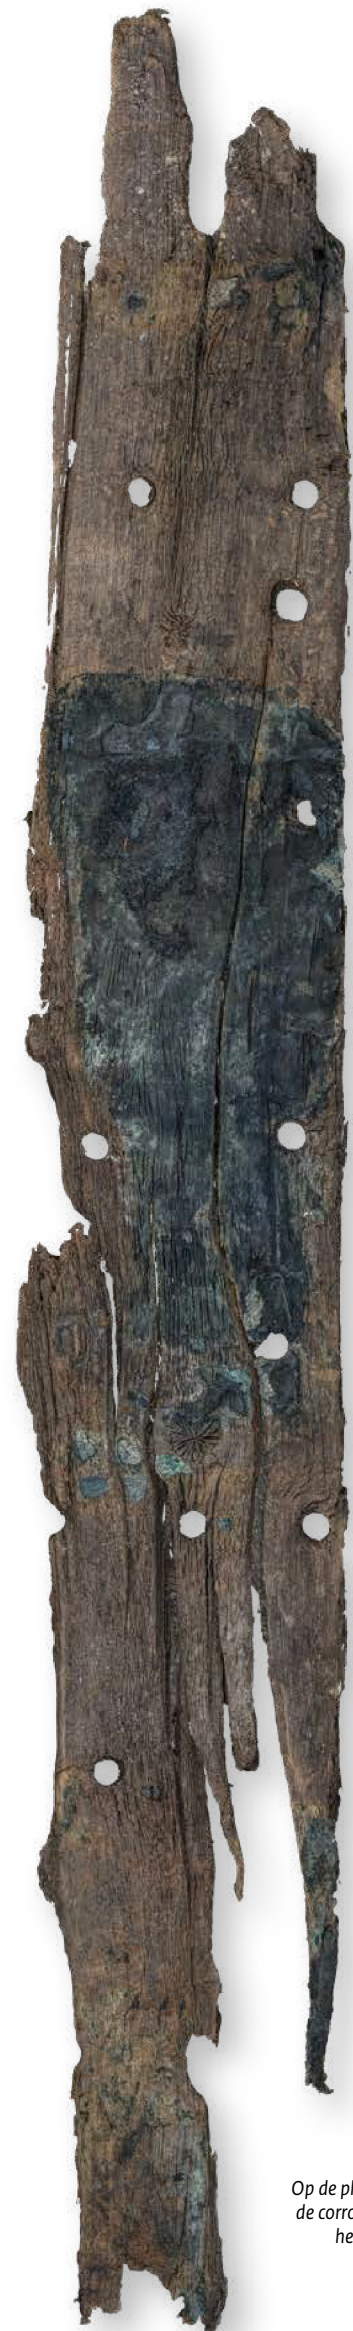
Op de planken is goed de corrosieafdruk van het koper te zien
